平成28年度 大川中学校通学路危険箇所図

集成図

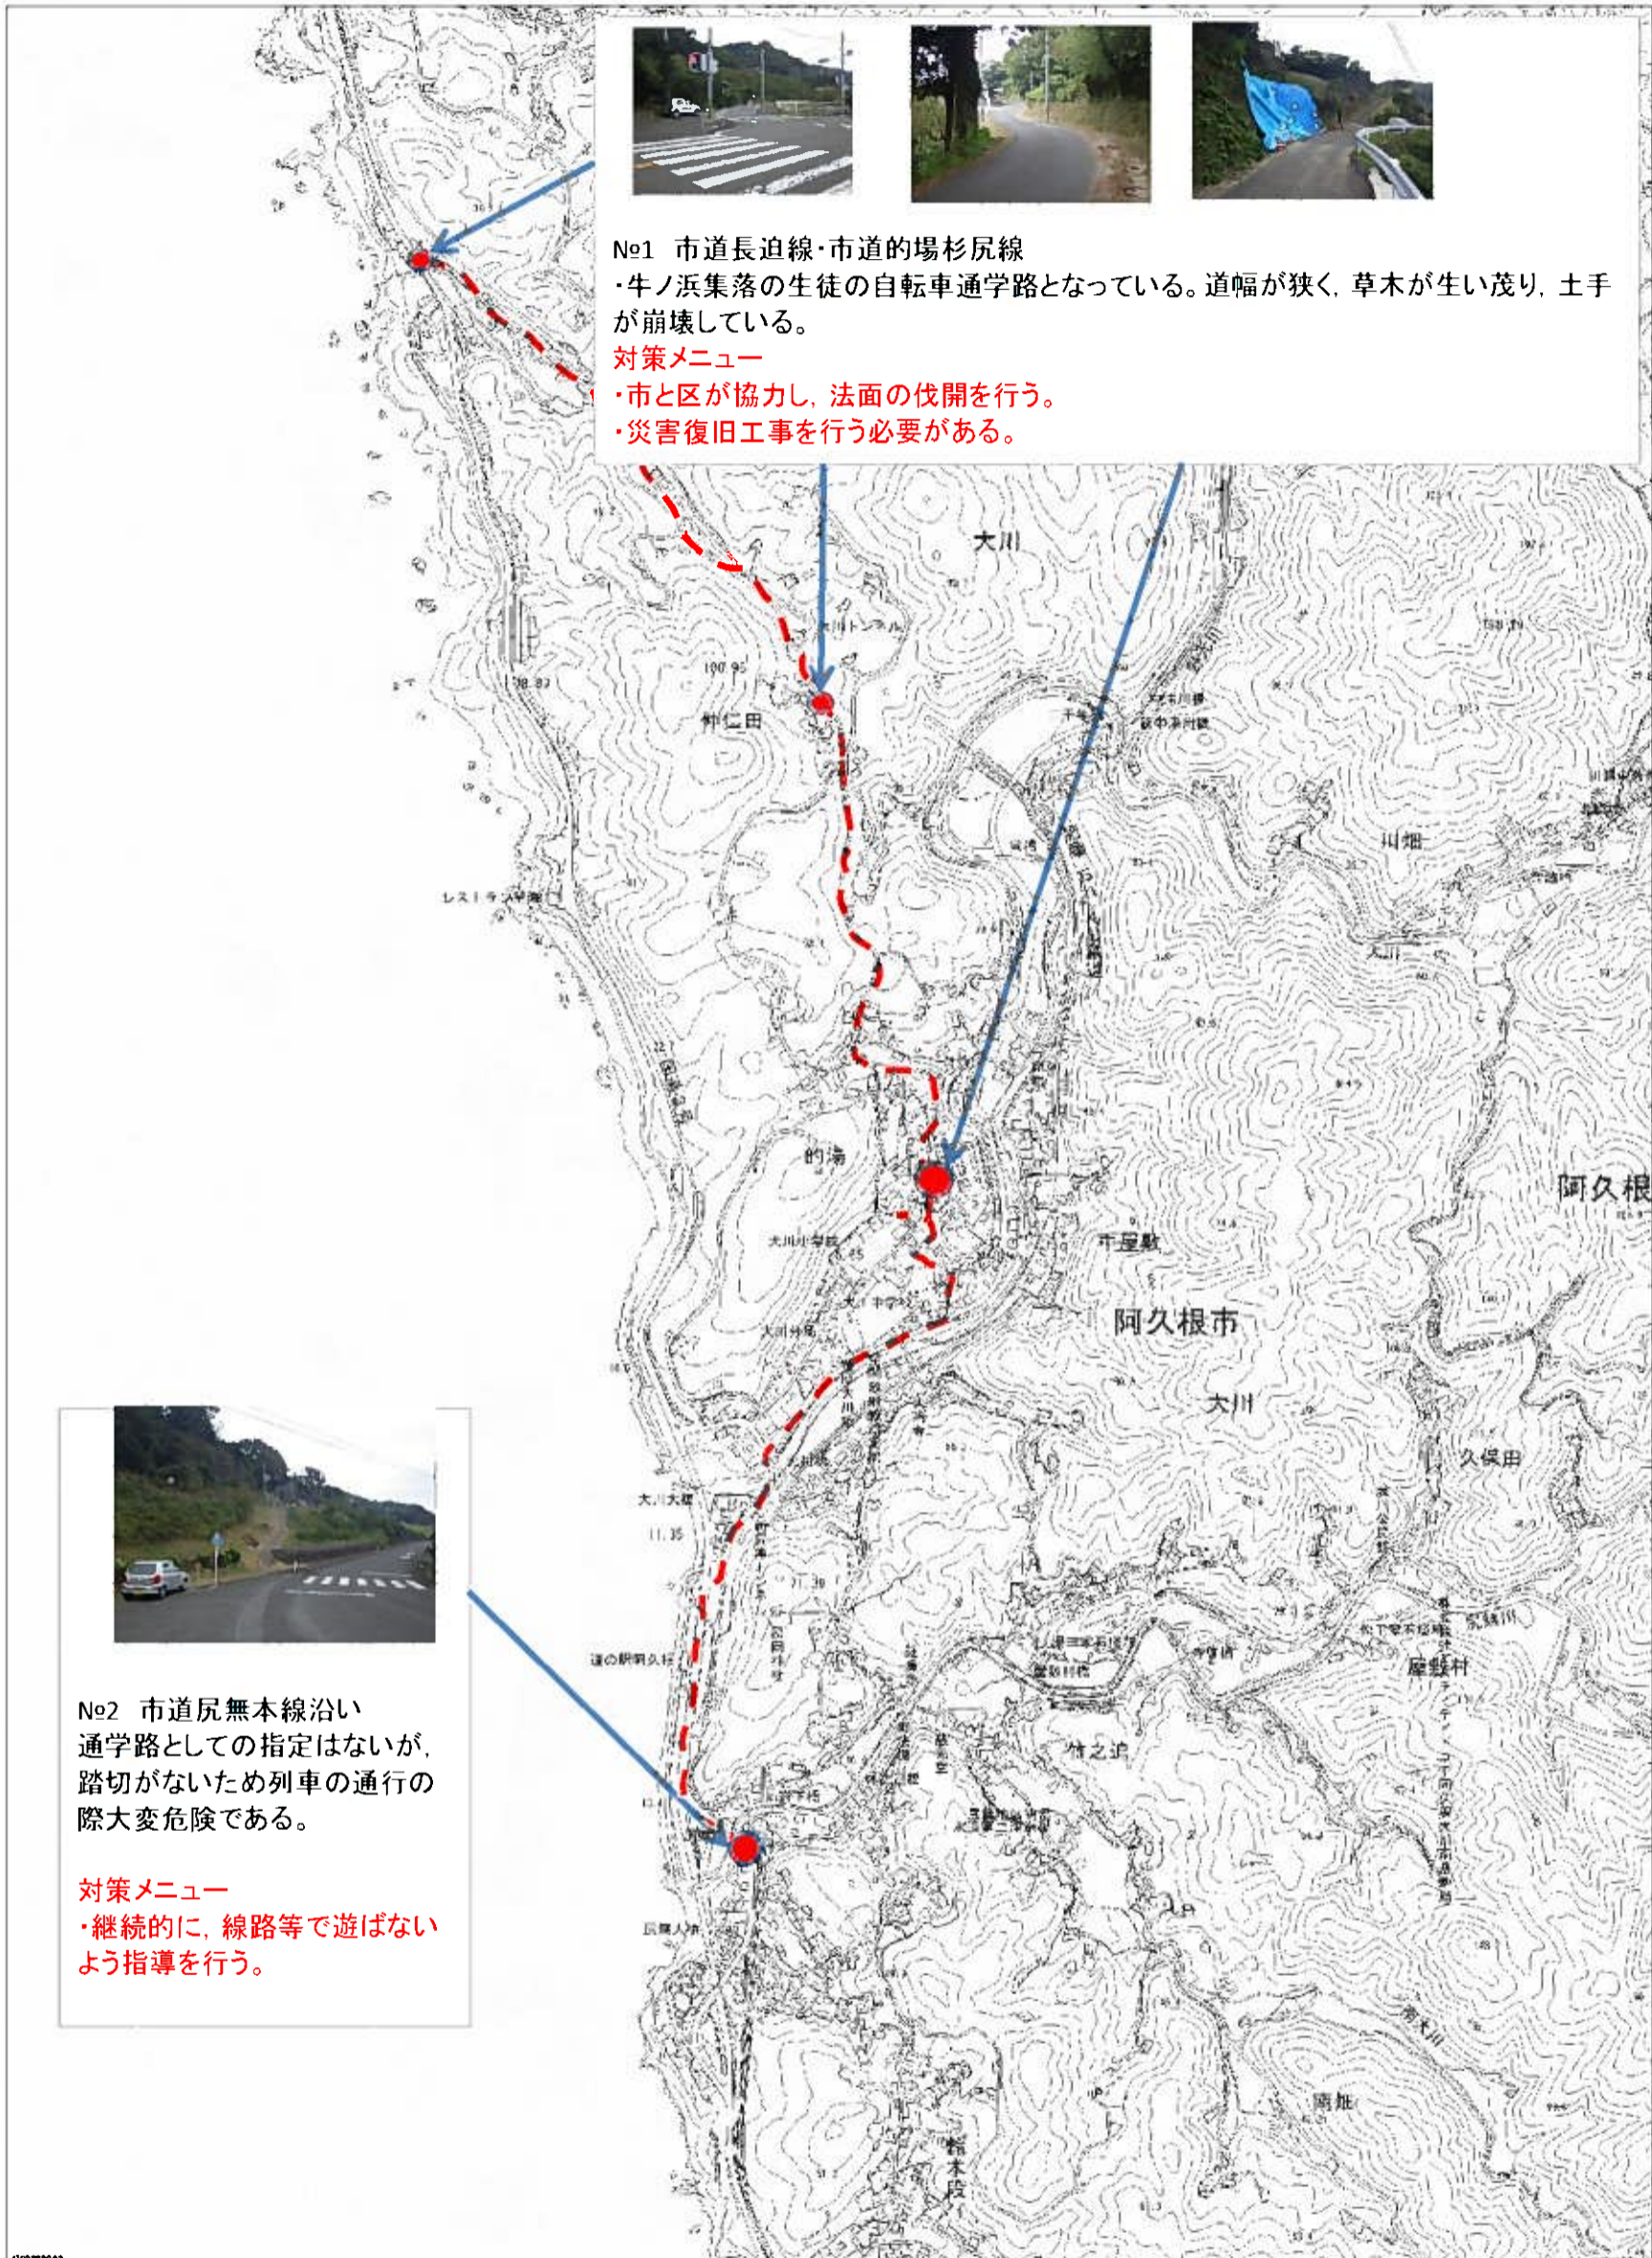
**No1 市道長迫線・市道的場杉尻線**  
・牛ノ浜集落の生徒の自転車通学路となっている。道幅が狭く、草木が生い茂り、土手が崩壊している。  
**対策メニュー**  
・市と区が協力し、法面の伐開を行う。  
・災害復旧工事を行う必要がある。

**No2 市道尻無本線沿い**  
通学路としての指定はないが、踏切がないため列車の通行の際大変危険である。  
**対策メニュー**  
・継続的に、線路等で遊ばないように指導を行う。
