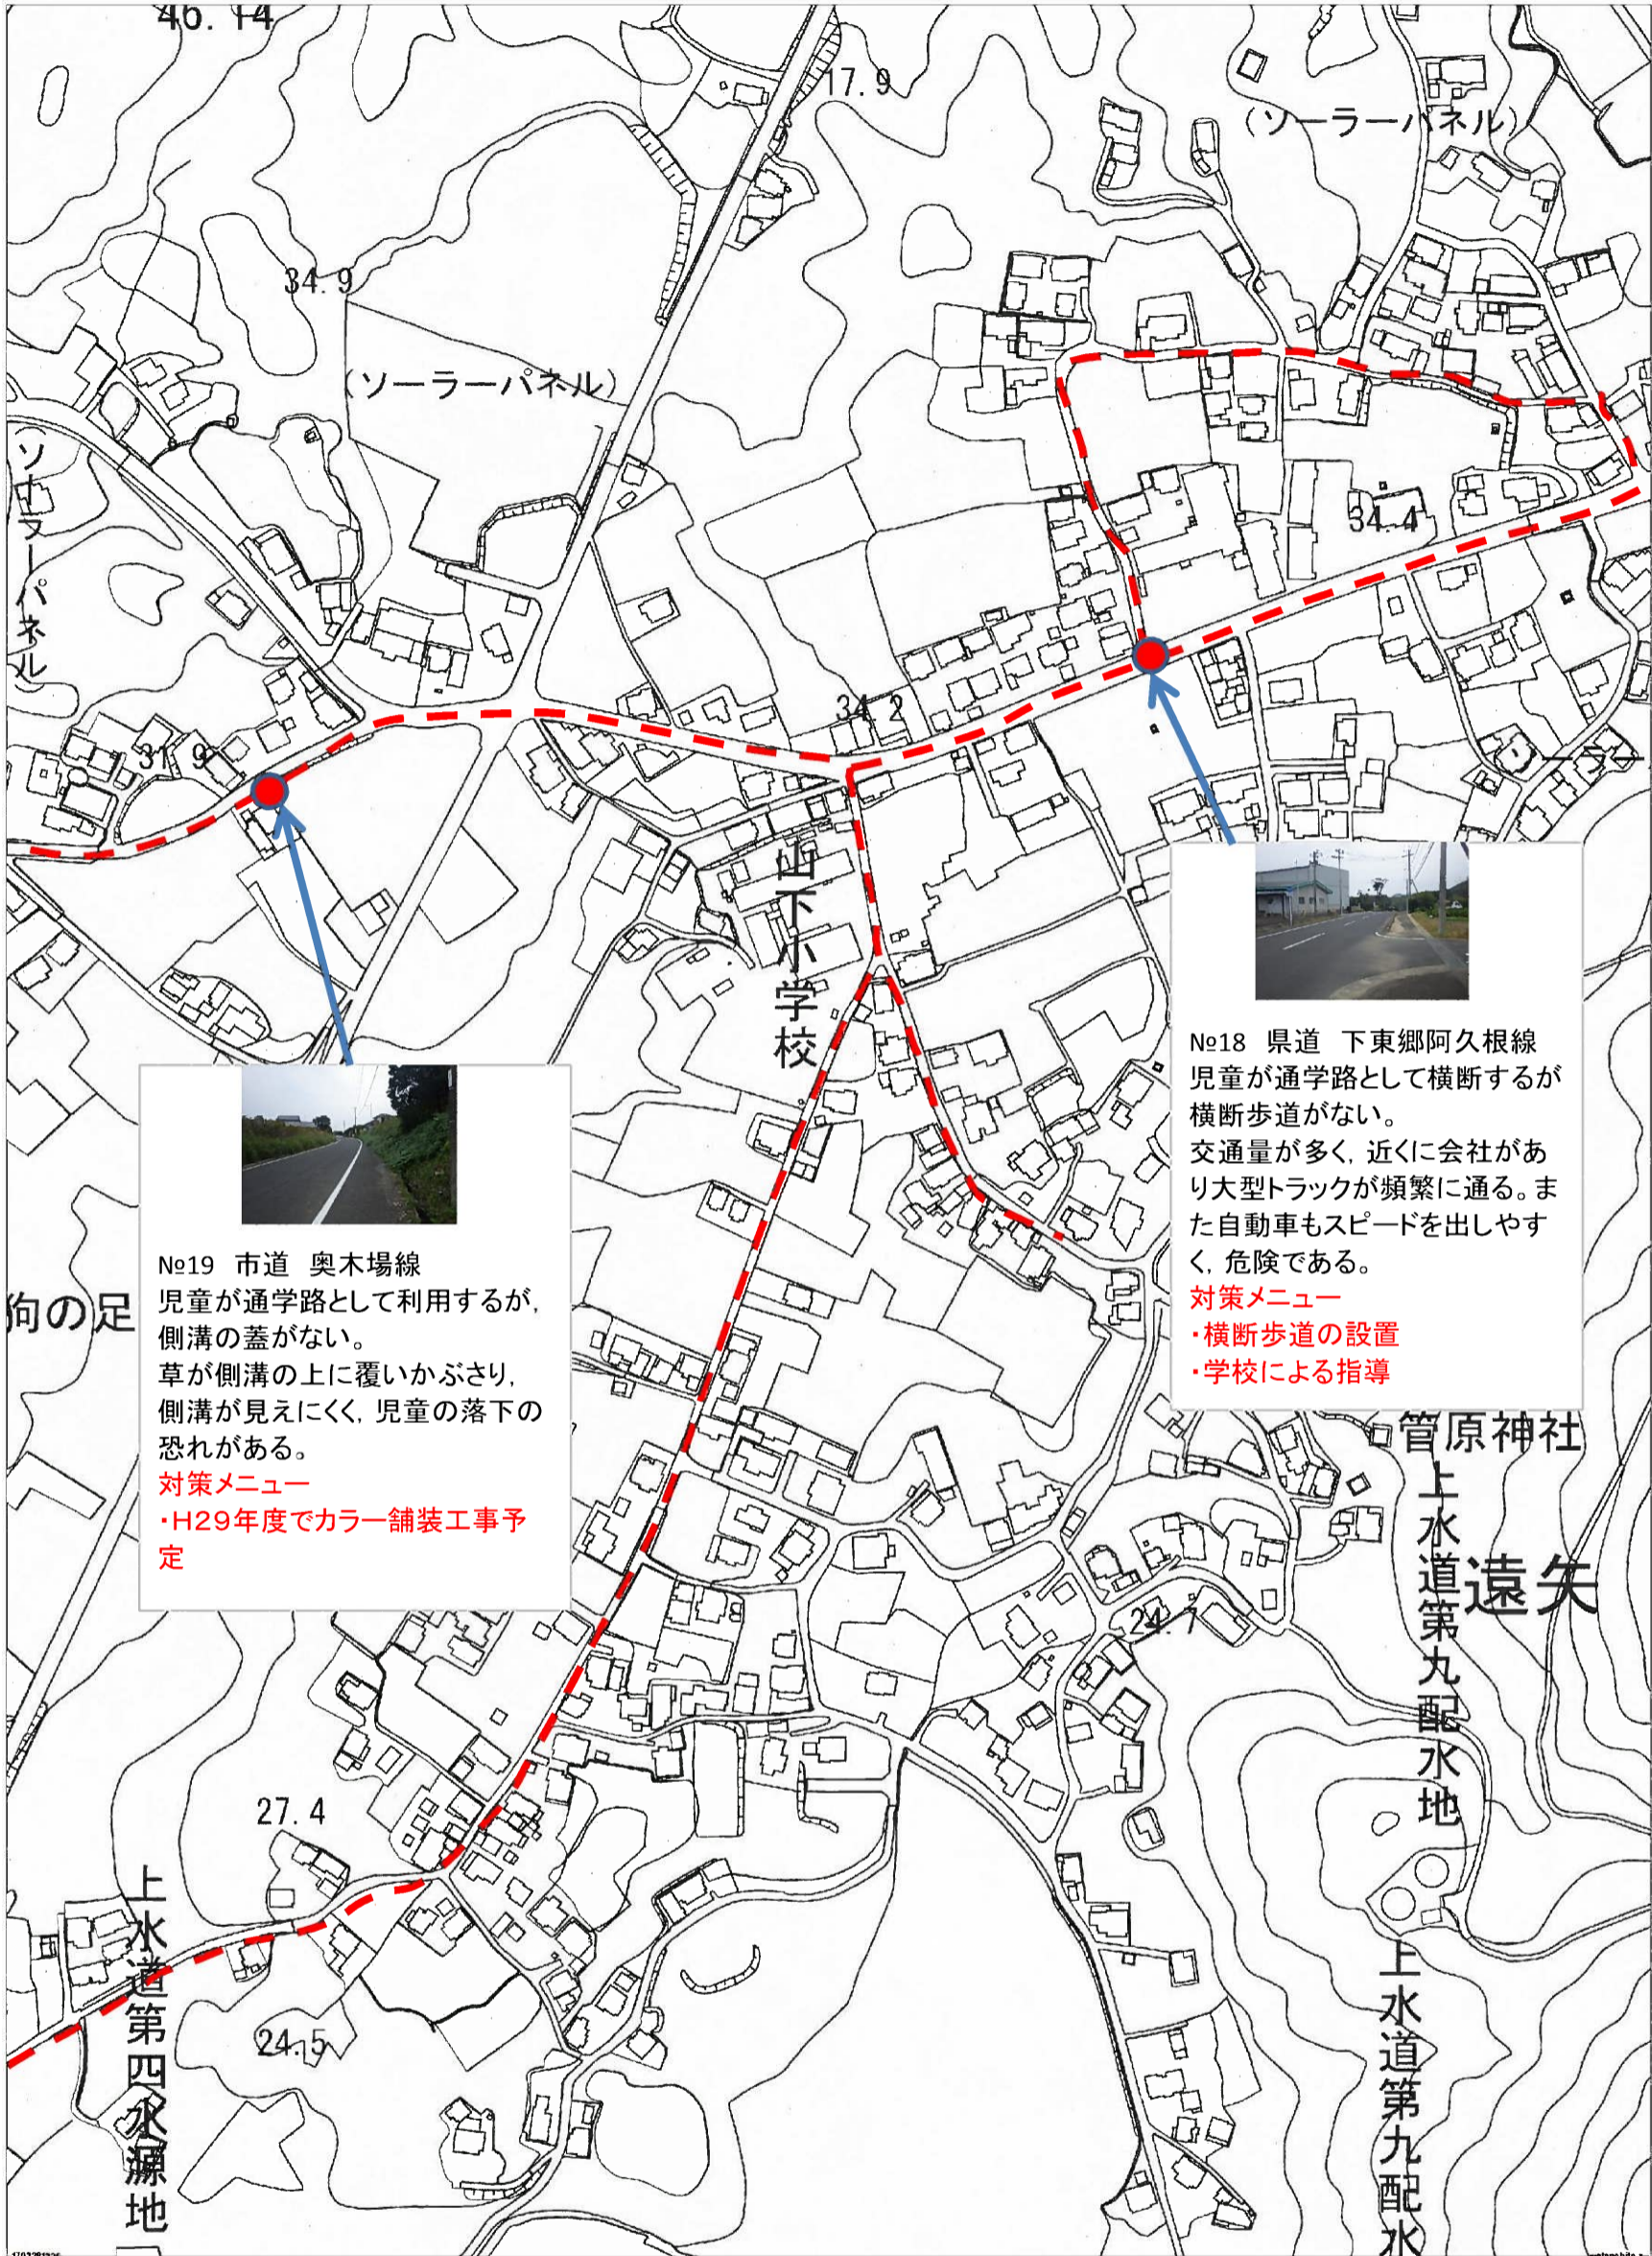
No19 市道 奥木場線
 児童が通学路として利用するが、側溝の蓋がない。草が側溝の上に覆いかぶさり、側溝が見えにくく、児童の落下の恐れがある。
 対策メニュー
 ・H29年度でカラー舗装工事予定

No18 県道 下東郷阿久根線
 児童が通学路として横断するが横断歩道がない。交通量が多く、近くに会社があり大型トラックが頻繁に通る。また自動車もスピードを出しやすく、危険である。
 対策メニュー
 ・横断歩道の設置
 ・学校による指導
