# I 章 旧阿久根高校跡地活用の可能性調査

### 3. 建物の劣化状況の調査（特別教室棟）

#### (1) 躯体の劣化診断

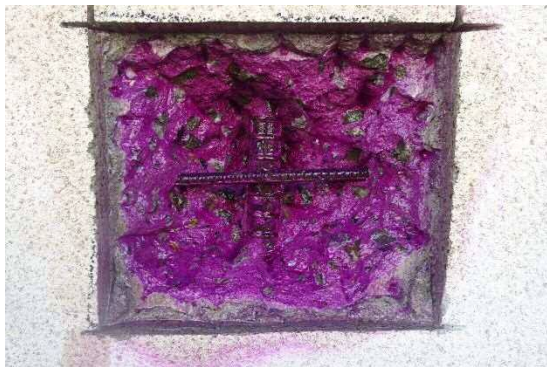
【写真1】

今回、コンクリート詳細調査を、建築構造物の耐久性上最も重要である「柱」および「壁」について建設年代別に調査を行った。調査結果として、コンクリートに中性化の進行は一部においてごくわずかに進行は認められたが、ほとんどの箇所ではコンクリートに中性化は認められない結果となった。（写真1参照）

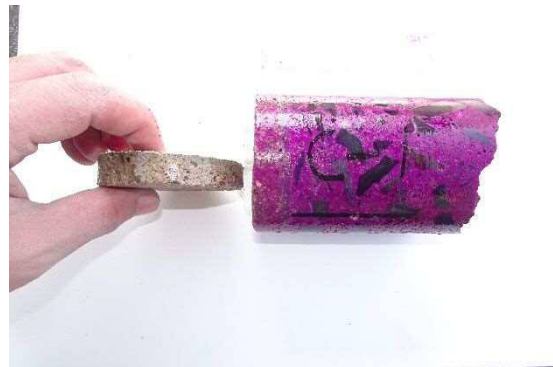
【写真2】

理由として、コンクリート前面に保護モルタルが約20mm～30mm程度塗りつけられ、コンクリートを保護していたことであると判断される。（写真2参照）

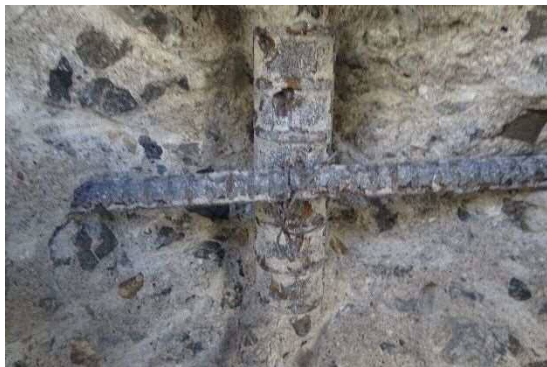
【写真3】1F 柱

また、構造安全性に重要である、鋼材の腐食状況について調査を行った結果、すべての箇所において、腐食グレードI（健全）であることが判明した（写真3、4参照）。

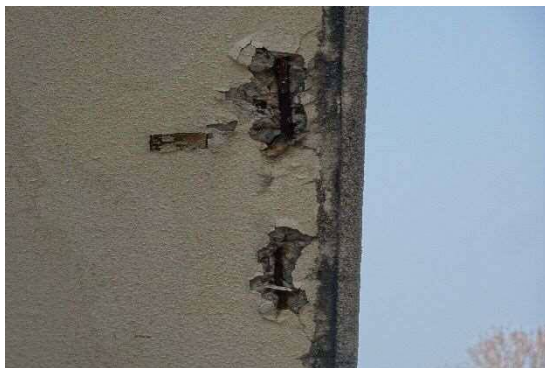
【写真 5】

さらに、当時の施工精度が悪いため、実際には最小かぶり厚 30mm を下回る箇所も確認された。(写真 5 参照)  
 そのほか、鋼材腐食膨張により、軒天部分にひび割れが生じている可能性も疑われる。(写真 6 参照)

しかし、天井面については、劣化状況をはつり調査で①鋼材腐食、②コンクリート中性化、③塩化物イオン量を確認し、今後の対策を検討すること。

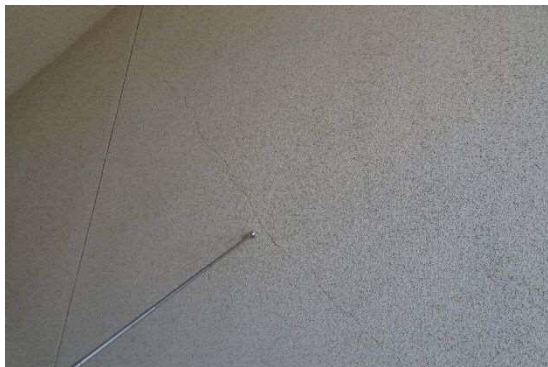
【写真 7】

調査結果として、外壁に発生したひび割れやうきは構造に問題となる劣化とは判断されず、外壁モルタルに塗りつけられたモルタルの「乾燥収縮によるひび割れ」や「付着力低下に伴う浮き」であると判断される。(写真 7. 8 参照)

**外壁に発生したひび割れや浮きなどの損傷は構造上問題無いと判断されるため、適切な補修（参考資料 2 参照）を行い使用することに問題ない。ただし、次頁の点について追跡調査を行うことを推奨する。**

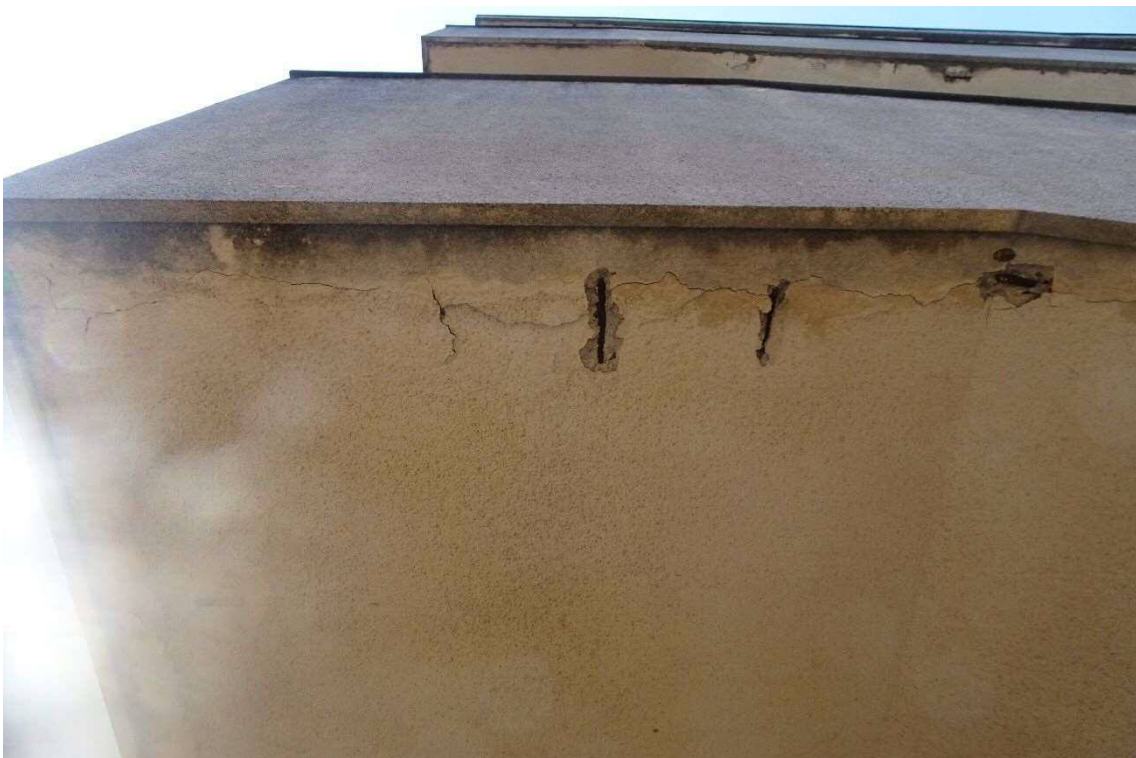
また、写真 9 と参考資料の図を比較してわかると思うが、天井部の鉄筋かぶり不足に伴い、鋼材が腐食しひび割れや鉄筋露出が見られた。

【写真9：鉄筋腐食によるひびわれ】外部階段より

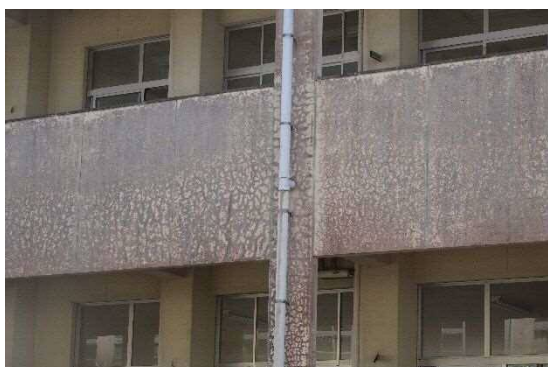
【写真 10】

そのほか、塗膜の損傷（白亜化・変色）や床面の防水機能がひび割れの発生に伴い低下し漏水も確認された。建具廻りのシーリングについては、劣化が進行してひび割れが目立ち、防水性は確保されていないと判断される。（写真10～13 参照）

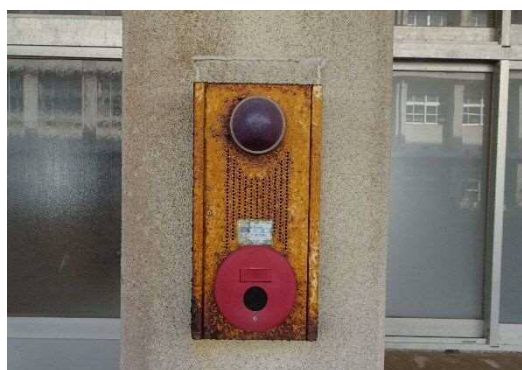
【写真 14】

設備については、海風に含まれる飛来塩分により鋼材の防食機能は低下して孔食が著しく発生していた。（写真14.15 参照）
