**旧阿久根高校の建物現状及び活用の
可能性に関する調査業務
報告書**

平成31年 3月
ランドブレイン株式会社

3. 建物の劣化状況の調査（特別教室棟）

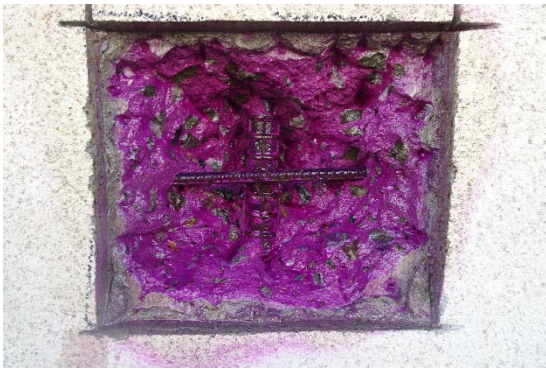
【写真1】

今回、コンクリート詳細調査を、建築構造物の耐久性上最も重要である「柱」および「壁」について建設年代別に調査を行った。調査結果として、コンクリートに中性化の進行は一部においてごくわずかに進行は認められたが、ほとんどの箇所ではコンクリートに中性化は認められない結果となった。（写真1参照）

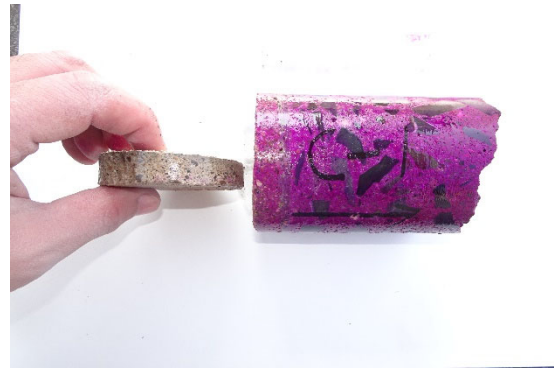
【写真2】

理由として、コンクリート前面に保護モルタルが約20mm～30mm程度塗りつけられ、コンクリートを保護していたことであると判断される。（写真2参照）

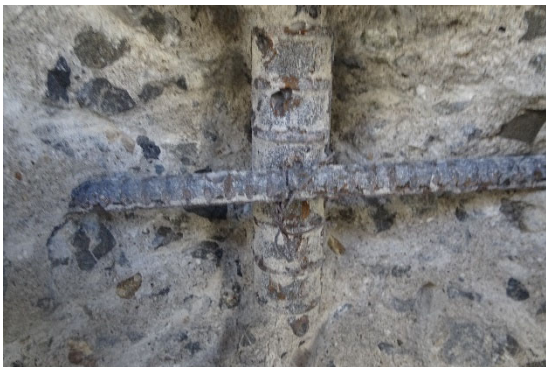
【写真3】1F 柱

また、構造安全性に重要である、鋼材の腐食状況について調査を行った結果、すべての箇所において、腐食グレードI（健全）であることが判明した（写真3、4参照）。

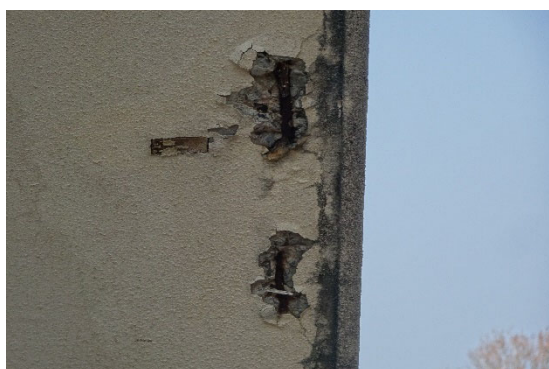
【写真 5】

さらに、当時の施工精度が悪いため、実際には最小かぶり厚 30mm を下回る箇所も確認された。(写真 5 参照)
 そのほか、鋼材腐食膨張により、軒天部分にひび割れが生じている可能性も疑われる。(写真 6 参照)

しかし、天井面については、劣化状況をはつり調査で①鋼材腐食、②コンクリート中性化、③塩化物イオン量を確認し、今後の対策を検討すること。

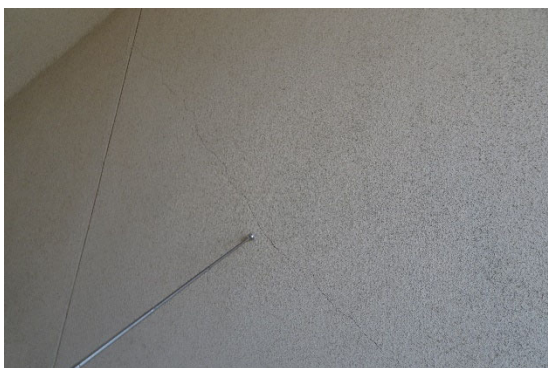
【写真 7】

調査結果として、外壁に発生したひび割れやうきは構造に問題となる劣化とは判断されず、外壁モルタルに塗りつけられたモルタルの「乾燥収縮によるひび割れ」や「付着力低下に伴う浮き」と判断される。(写真 7、8 参照)

外壁に発生したひび割れや浮きなどの損傷は構造上問題無いと判断されるため、適切な補修（参考資料 2 参照）を行い使用することに問題ない。ただし、次頁の点について追跡調査を行うことを推奨する。

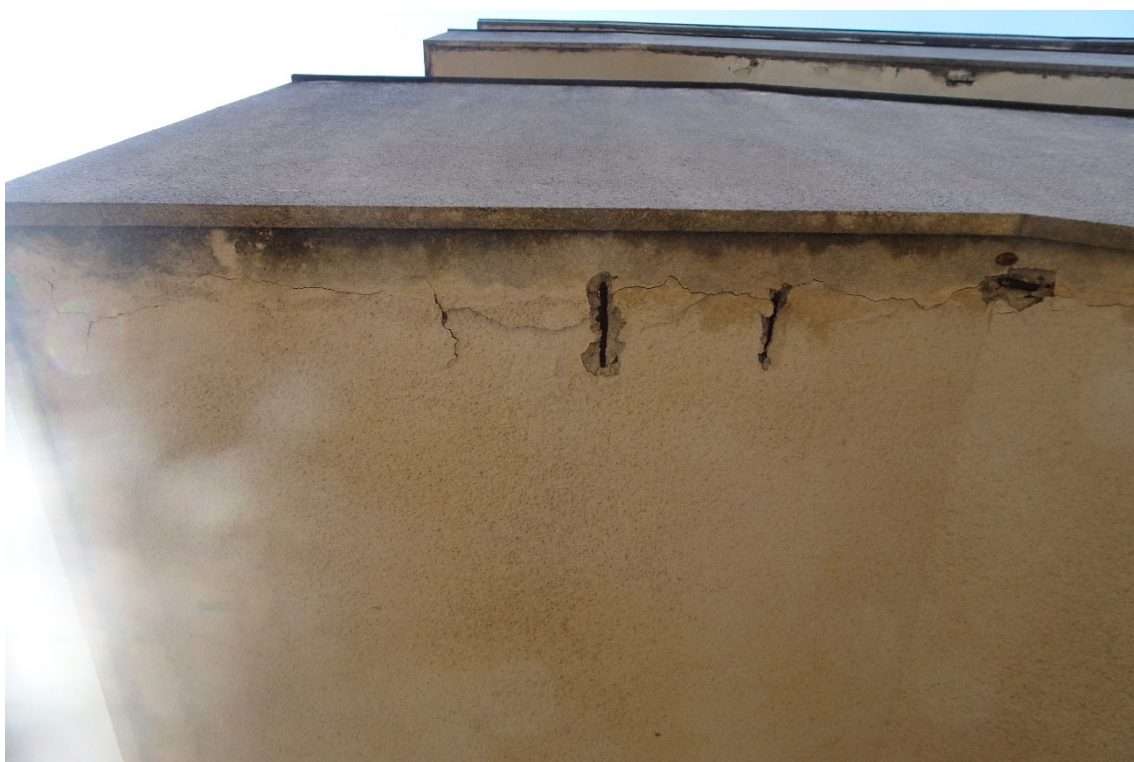
また、写真 9 と参考資料の図を比較してわかると思うが、天井部の鉄筋かぶり不足に伴い、鋼材が腐食しひび割れや鉄筋露出が見られた。

【写真9：鉄筋腐食によるひびわれ】外部階段より

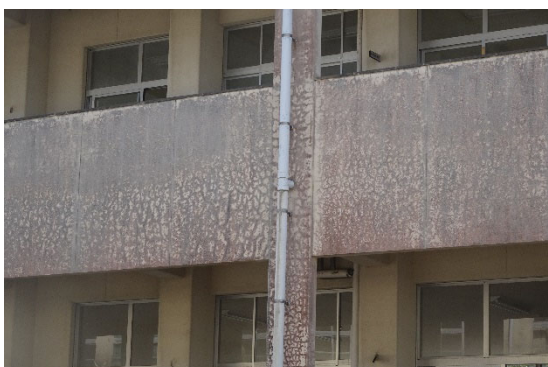
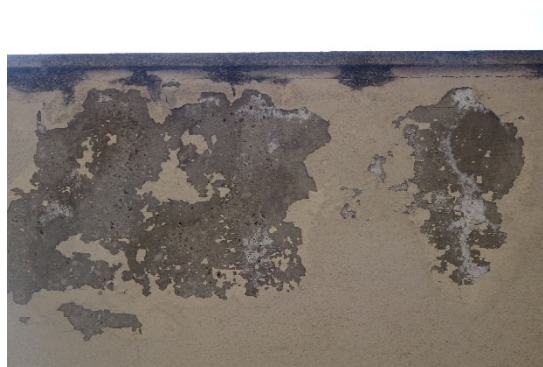
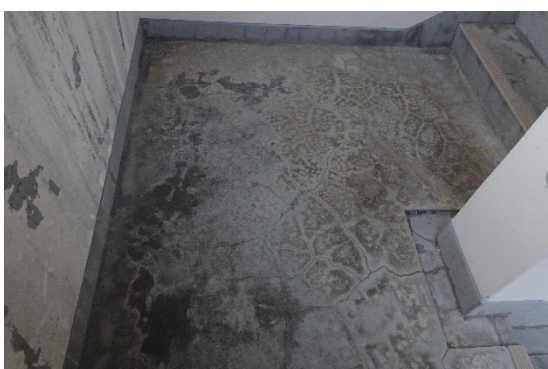
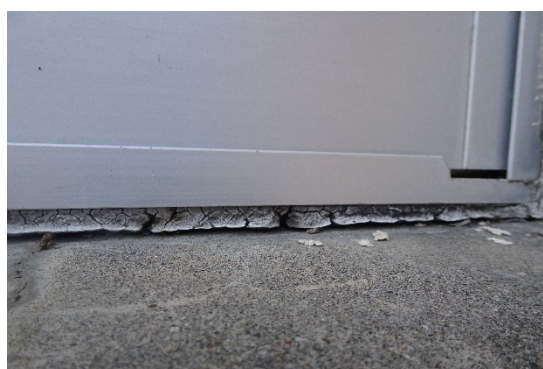
そのほか、塗膜の損傷（白亜化・変色）や床面の防水機能がひび割れの発生に伴い低下し漏水も確認された。建具廻りのシーリングについては、劣化が進行してひび割れが目立ち、防水性は確保されていないと判断される。（写真10～13 参照）

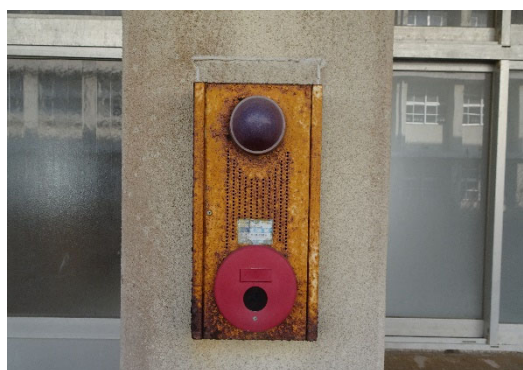
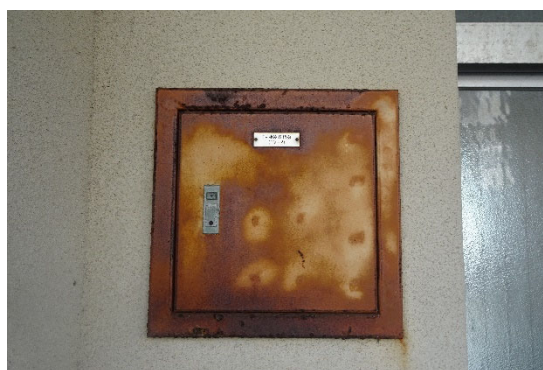
設備については、海風に含まれる飛来塩分により鋼材の防食機能は低下して孔食が著しく発生していた。（写真14.15 参照）
