# 神奈川県逗子市のがけ崩れをふまえた急傾斜地(がけ地)の点検を行う際のポイント

## ◆がけ崩れの概要

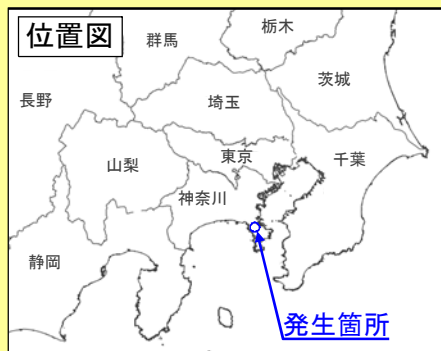
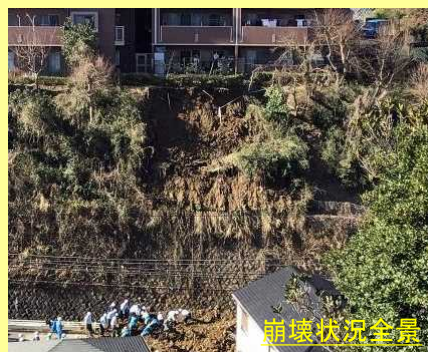
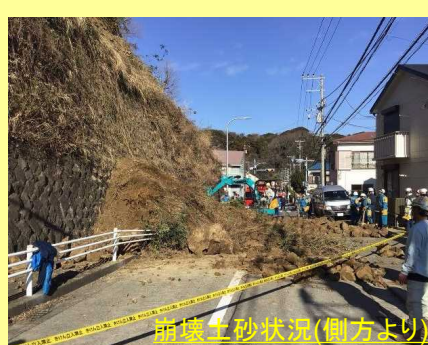
発生日時: 令和2年2月5日 8時頃

発生場所: 神奈川県逗子市池子

崩壊規模: 幅8~9m、長さ8m、深さ1m程度

被害状況: 死者1名(歩道歩行中に崩落土砂に巻き込まれ死亡)

- ①風化した凝灰岩(ぎょうかいがん: 火山灰が固まった岩石)が崩落したものと考えられる。
- ②植生が貧弱であるうえ、地表温度の変化や風の影響を受けやすく乾燥・湿潤を繰り返し受け易いなどの悪条件が重なったものと推察される。
