平成28年度 折多小学校通学路危険箇所図

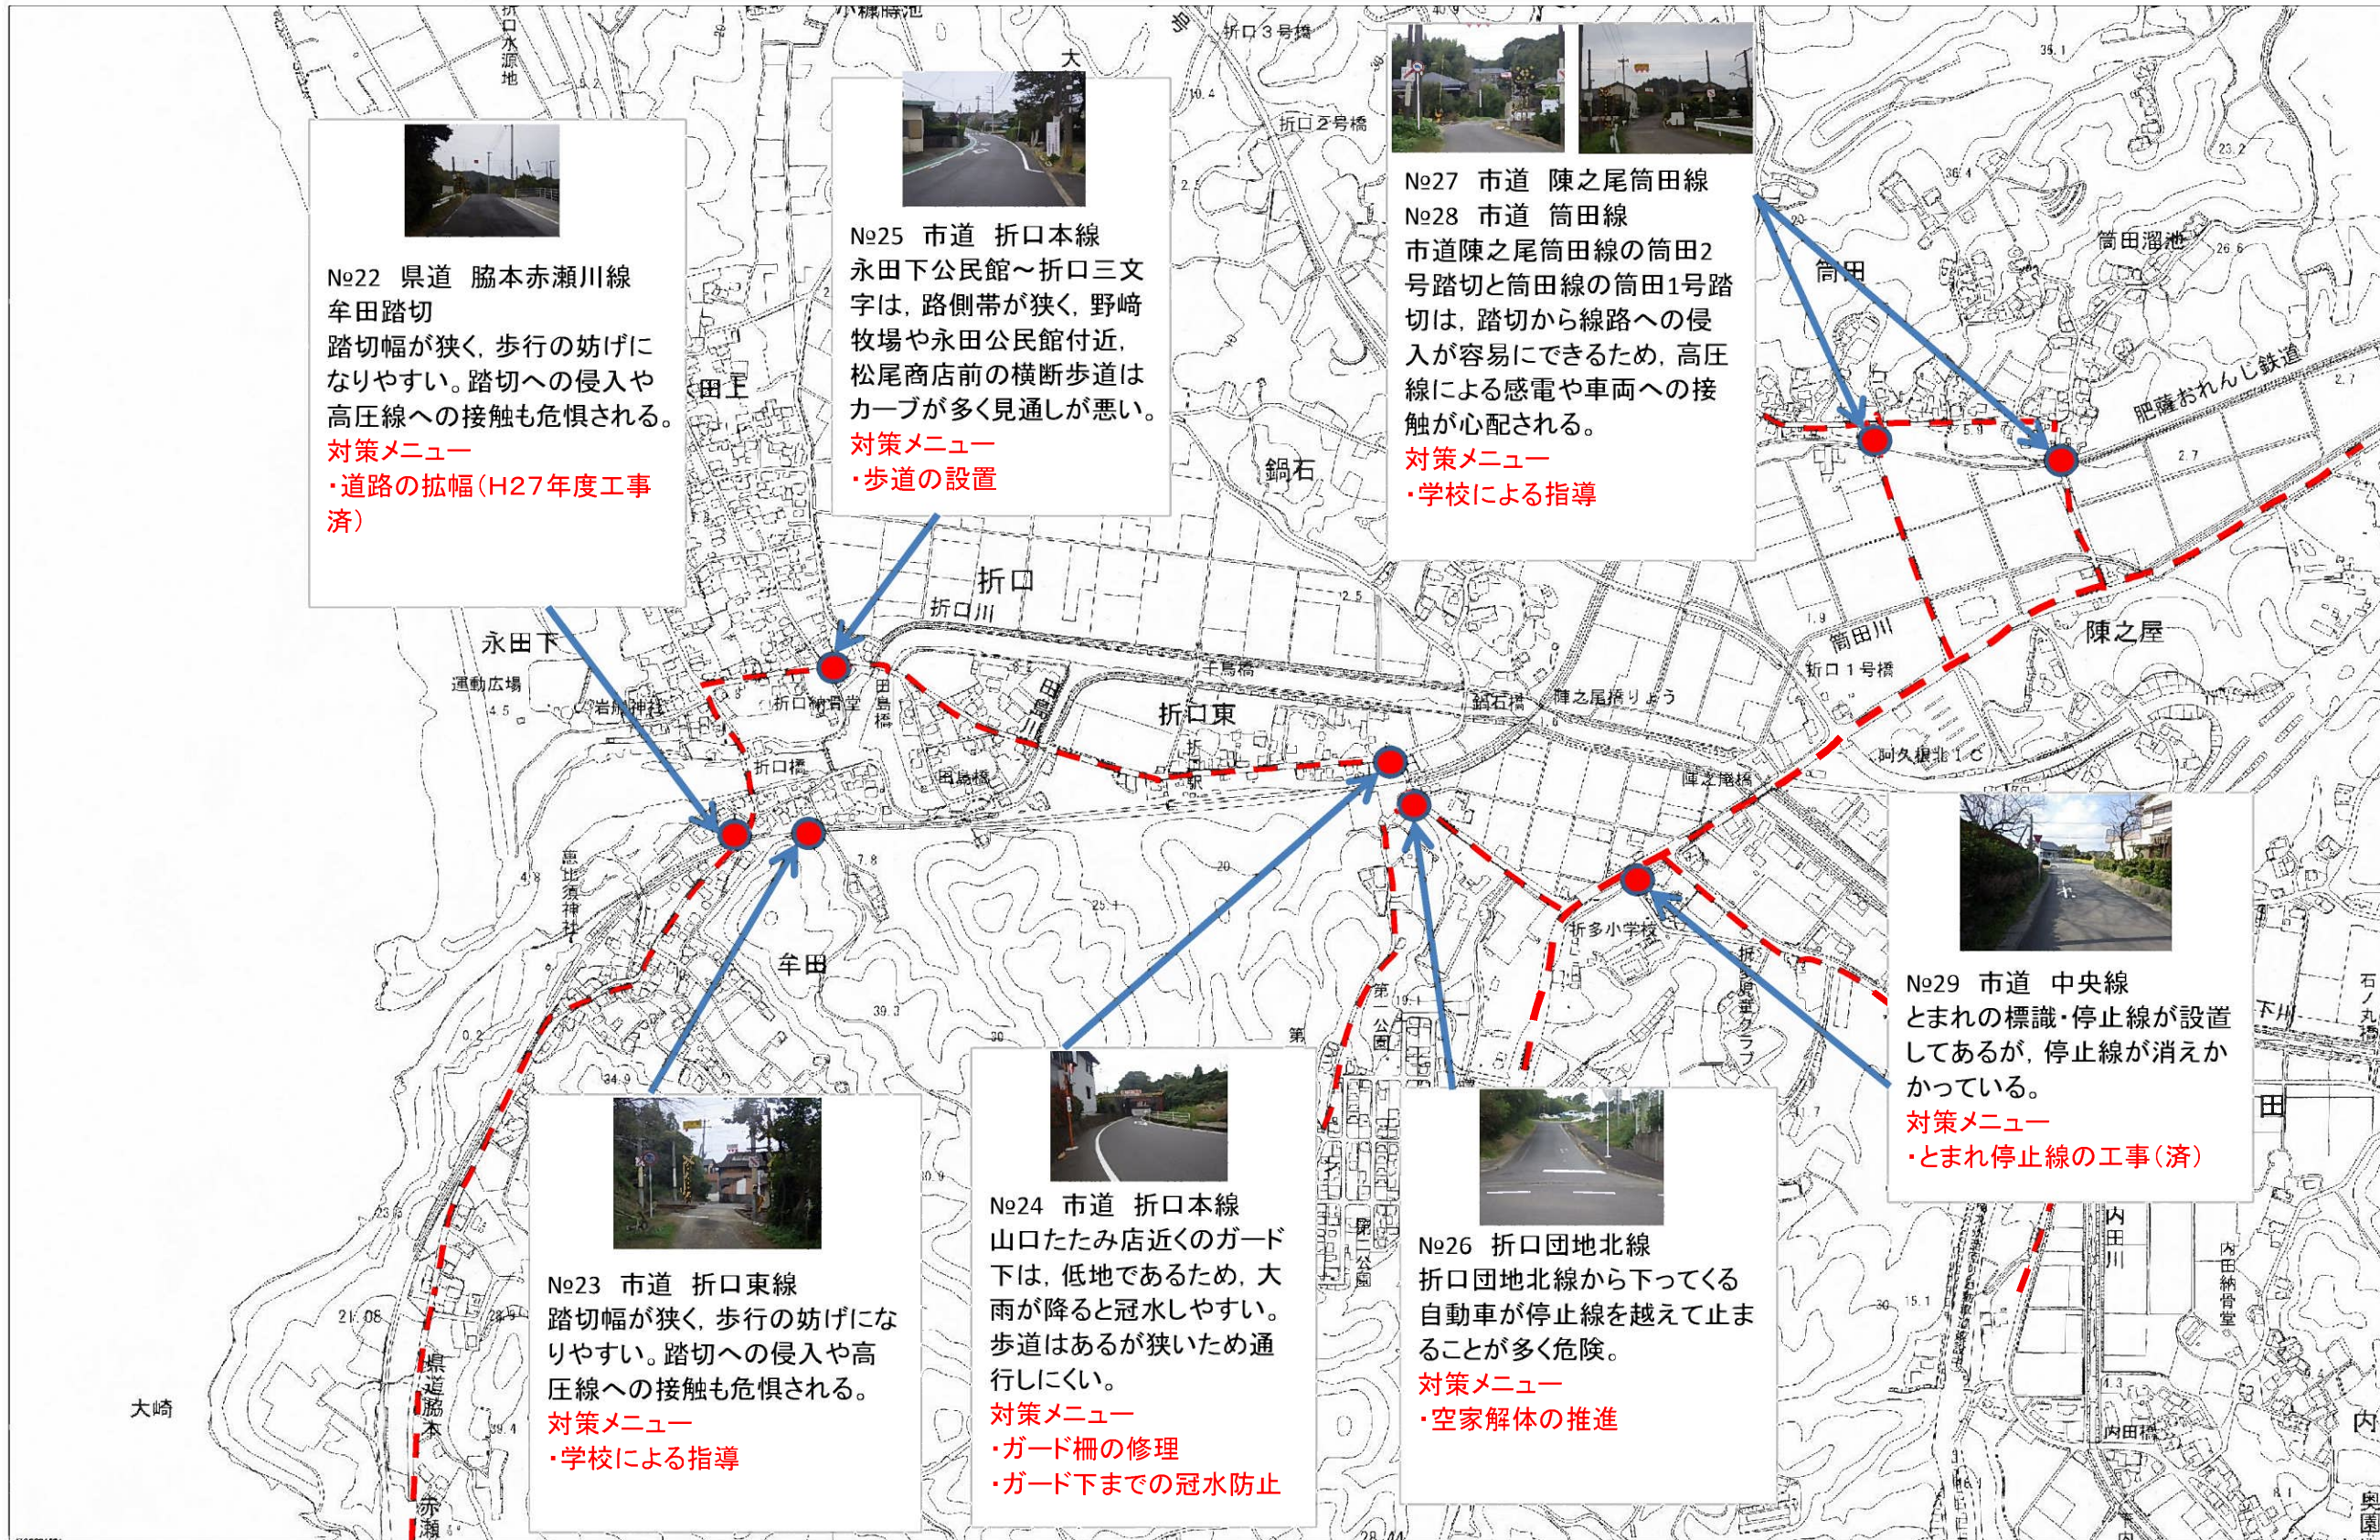
**No22 県道 脇本赤瀬川線
牟田踏切**
踏切幅が狭く、歩行の妨げになりやすい。踏切への侵入や高圧線への接触も危惧される。
対策メニュー
・道路の拡幅(H27年度工事済)

No25 市道 折口本線
永田下公民館～折口三文字は、路側帯が狭く、野崎牧場や永田公民館付近、松尾商店前の横断歩道はカーブが多く見通しが悪い。
対策メニュー
・歩道の設置

**No27 市道 陳之尾筒田線
No28 市道 筒田線**
市道陳之尾筒田線の筒田2号踏切と筒田線の筒田1号踏切は、踏切から線路への侵入が容易にできるため、高圧線による感電や車両への接触が心配される。
対策メニュー
・学校による指導

No29 市道 中央線
とまれの標識・停止線が設置してあるが、停止線が消えかかっている。
対策メニュー
・とまれ停止線の工事(済)

No23 市道 折口東線
踏切幅が狭く、歩行の妨げになりやすい。踏切への侵入や高圧線への接触も危惧される。
対策メニュー
・学校による指導

No24 市道 折口本線
山口たたみ店近くのガード下は、低地であるため、大雨が降ると冠水しやすい。歩道はあるが狭いため通行しにくい。
対策メニュー
・ガード柵の修理
・ガード下までの冠水防止

No26 折口団地北線
折口団地北線から下ってくる自動車が停止線を越えて止まることが多く危険。
対策メニュー
・空家解体の推進
