～ 阿久根市橋梁長寿命化修繕計画 ～

令和6年 3月

阿久根市役所 都市建設課

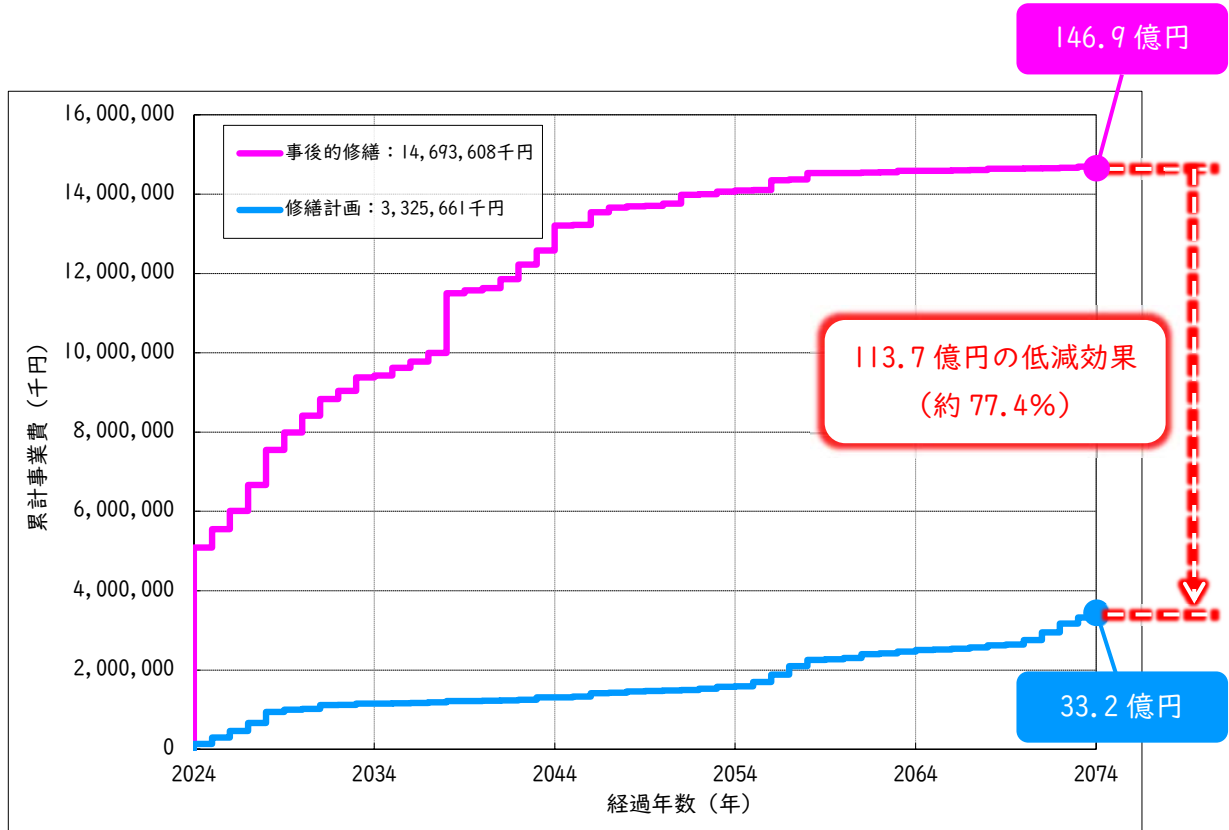
図 8-1 長寿命化修繕計画の事業費低減効果

架設後50年で更新（橋梁の架け替え）を行う『事後的修繕』と、損傷が大きくなる前に補修等を実施する『修繕計画』において、50年間の総事業費用を比較した結果、『事後的修繕』が146.9億円なのに対し、『修繕計画』は33.2億円となり、計画策定による事業費用の低減効果（77.4%）を確認できました。
