# I 章 旧阿久根高校跡地活用の可能性調査

### 3. 建物の劣化状況の調査（特別教室棟）

#### (1) 躯体の劣化診断

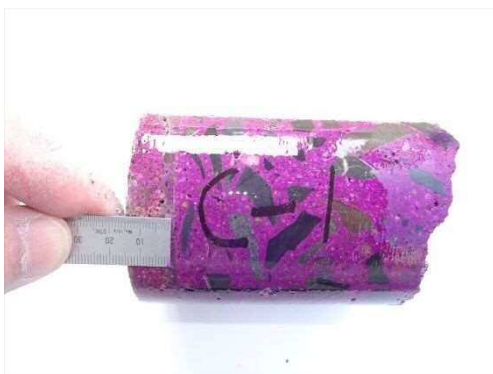
コアによる中性化試験

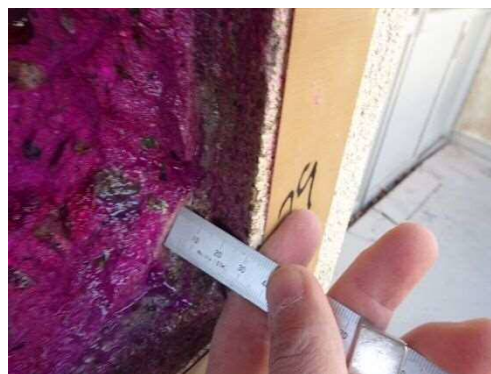
はつり箇所での中性化試験
