**旧阿久根高校の建物現状及び活用の
可能性に関する調査業務
報告書**

平成31年 3月
ランドブレイン株式会社

3. 建物の劣化状況の調査（特別教室棟）

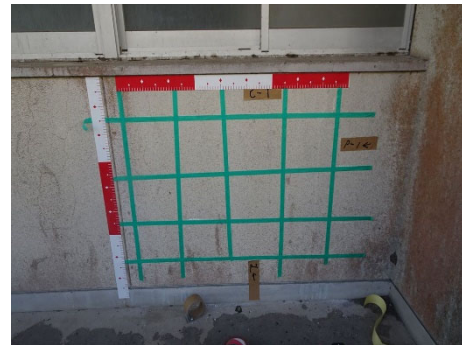
鉄筋位置の推測 (緑テープ箇所)

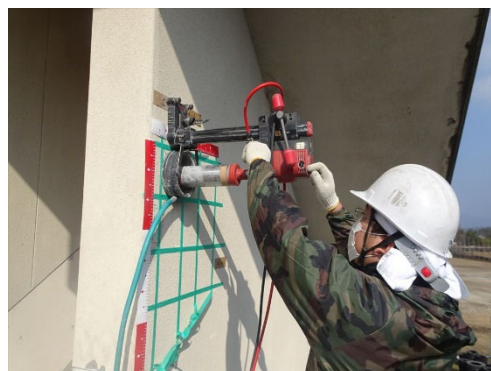
コアボーリング作業中

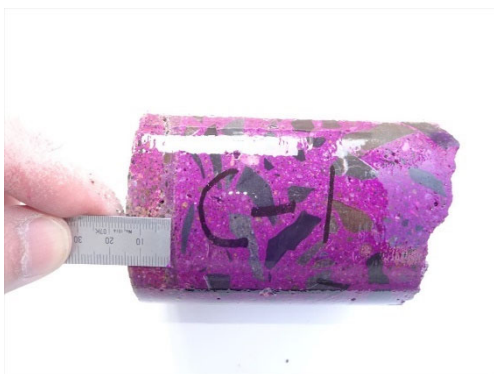
コアによる中性化試験

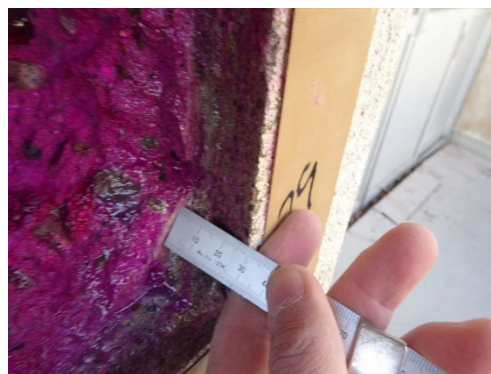
はつり箇所での中性化試験
