# I 章 旧阿久根高校跡地活用の可能性調査

### 3. 建物の劣化状況の調査（特別教室棟）

#### (1) 躯体の劣化診断

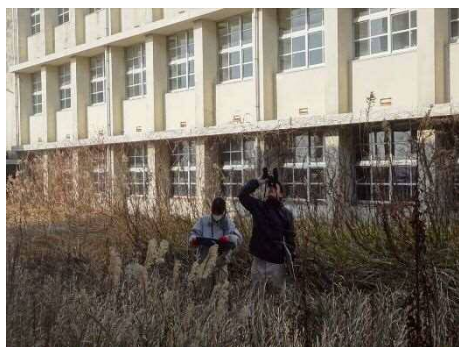
写真 目視調査

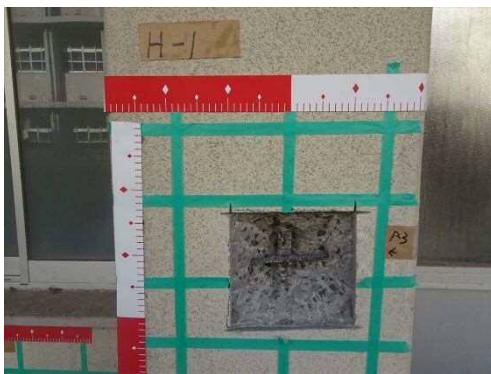
はつり箇所
