**旧阿久根高校の建物現状及び活用の
可能性に関する調査業務
報告書**

平成31年 3月
ランドブレイン株式会社

3. 建物の劣化状況の調査（特別教室棟）

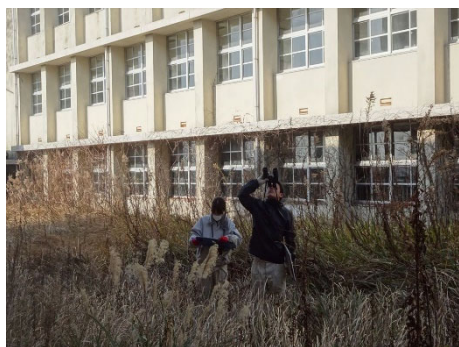
写真 目視調査

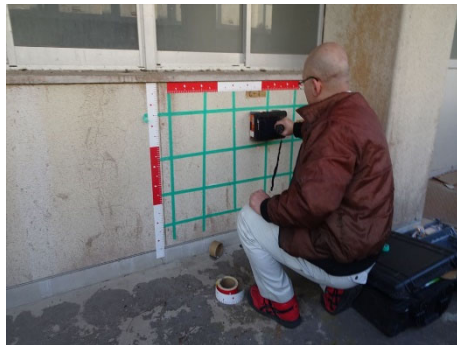
探査風景

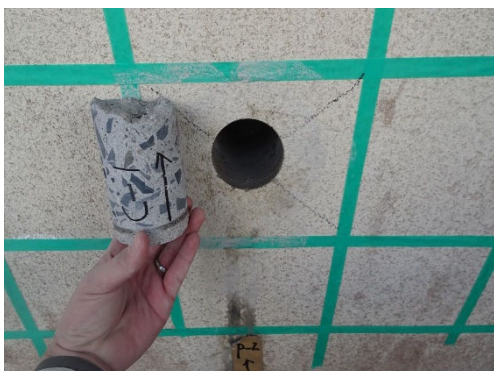
コア採取

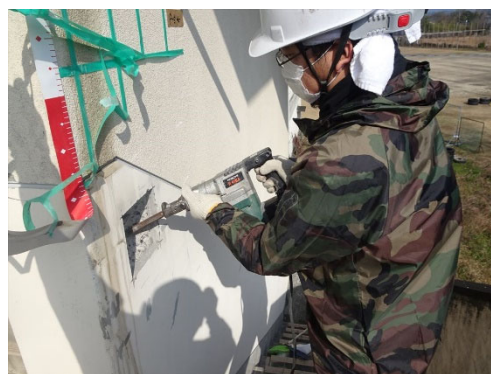
はつり作業
